FALHA PREMATURA EM MOTOR ELÉTRICO

RESUMO

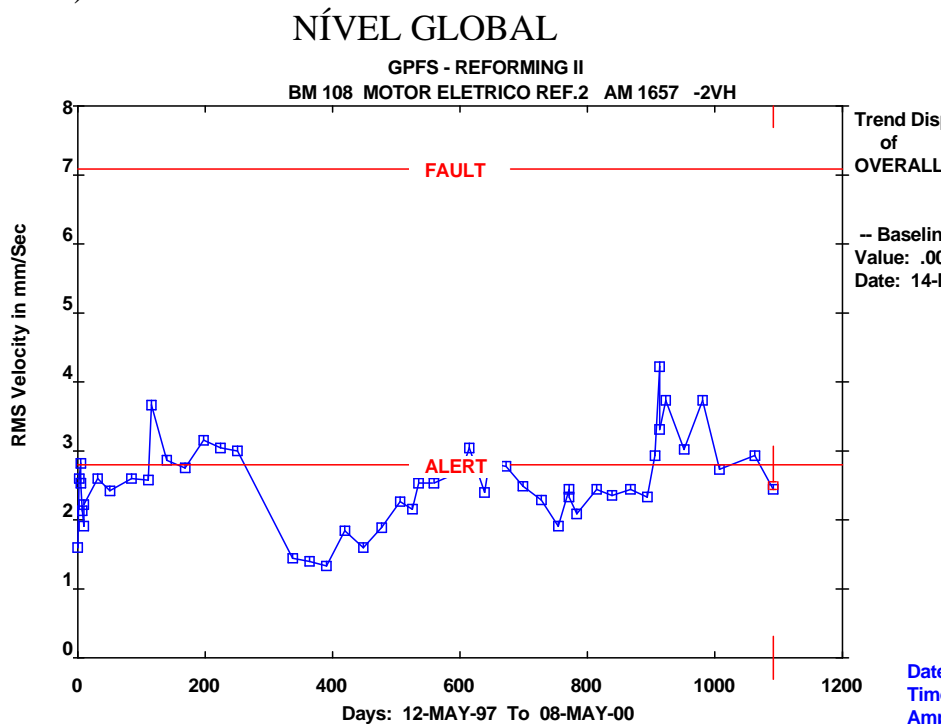
GRÁFICO DOS PARAMÊTROS DE VIBRAÇÃO NO PONTO 2 (mancal próximo ao acoplamento)

Um das faixas criadas foram de 1000-5000 hz, onde apresenta maiores indícios de rolamentos. Esta indicou uma evolução de 0,918 para 3,373 mm/s, apenas no mancal próximo ao acoplamento.

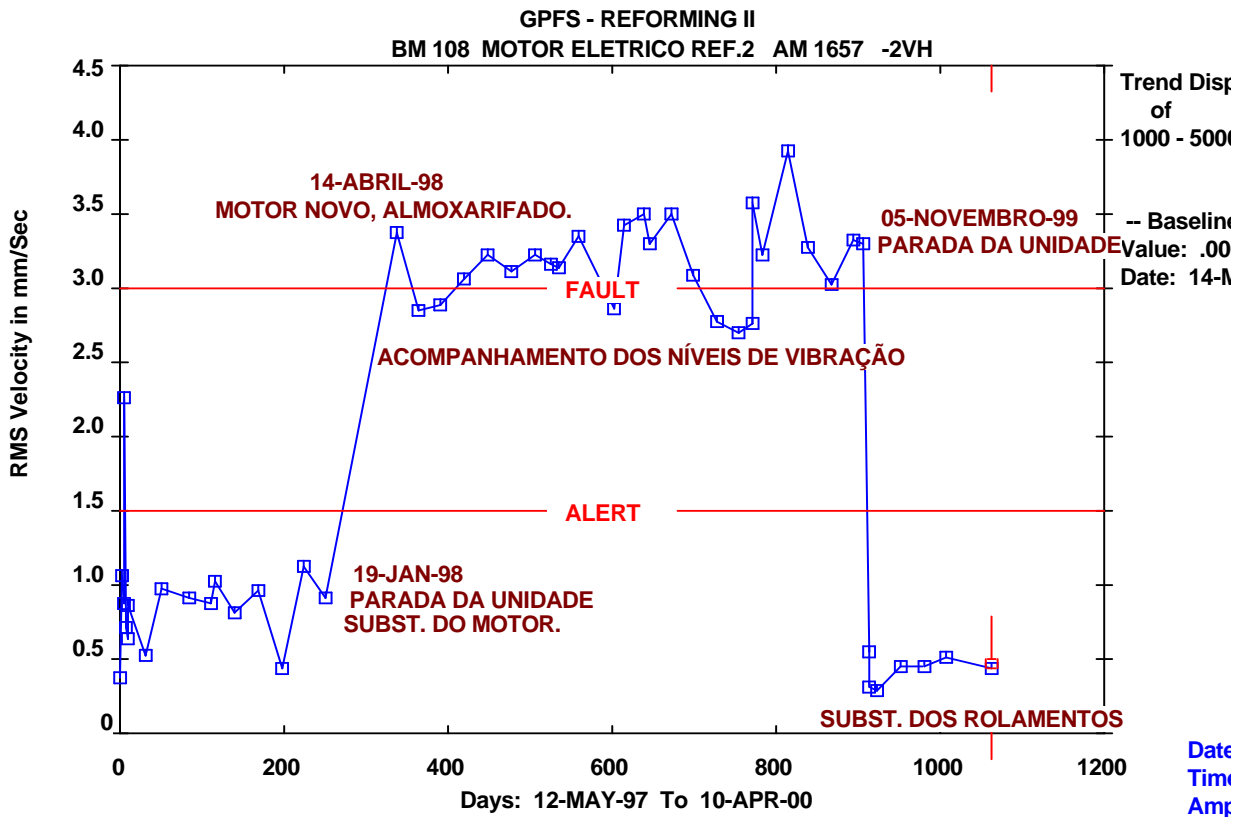
Com a substituição do rolamento os níveis de vibração na faixa entre 1000-5000 hz diminuíram de 3,373 para 0,400 mm/s e o rolamento retirado foi desmontado para análise em bancada. Ficaram caracterizados sinais de oxidações e pontos com descascamento.

Curva de acompanhamento da vibração na faixa de rolamento de 1000 a 5000 Hz, com mais detalhe nas datas de troca do motor.

Outro procedimento adotado foi diminuir a cadencia de relubrificação neste mancal na tentativa de minimizar a evolução da falha. A lubrificação normal era a cada 4 semanas e passou

para semanalmente. Com essas ações o nível de vibração permaneceu alto, porém estáveis, sendo prorrogado a intervenção para Novembro/99.

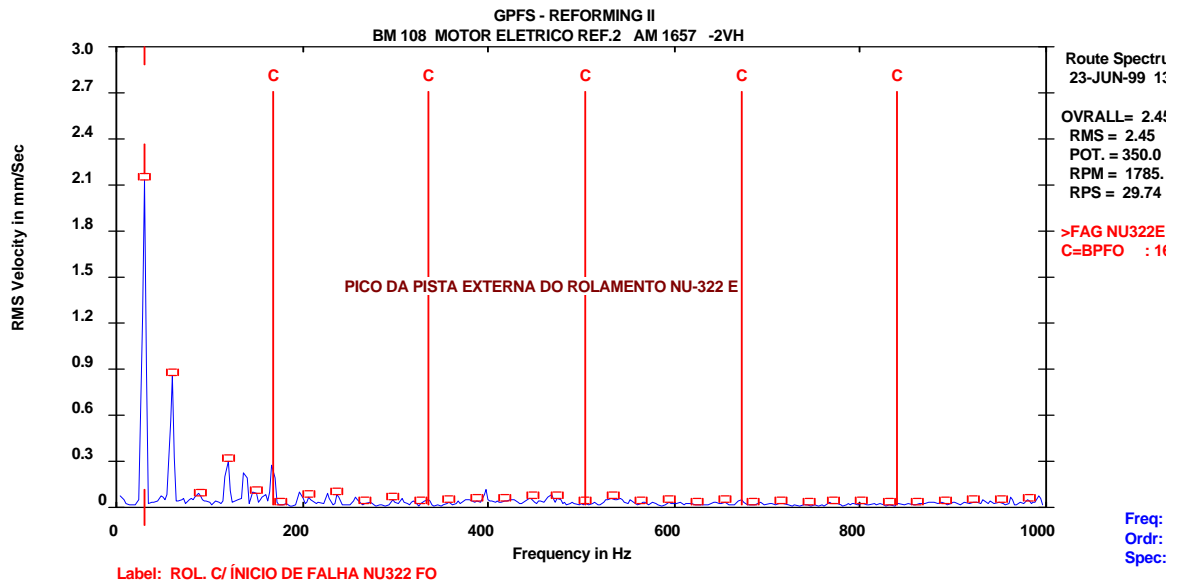
ANÁLISE ESPECTRAL NO ROLAMENTO NU-322 EM VELOCIDADE

Portanto, analisando os espectros coletados neste ponto encontramos picos de uma mesma família na frequência de 168,9 Hz, correspondente ao rolamento NU-322 - pista externa do rolamento.

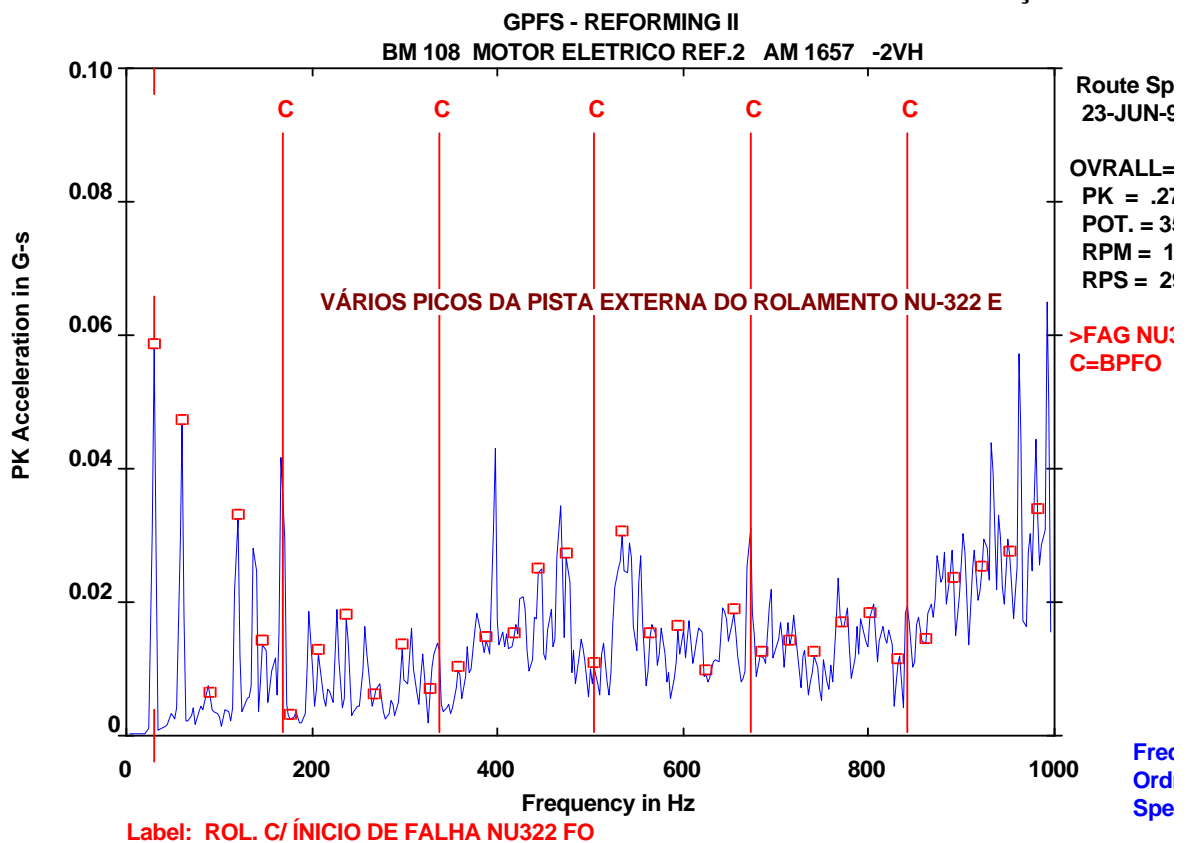
ANÁLISE ESPECTRAL NO ROLAMENTO NU-322 EM ACELERAÇÃO

No gráfico acima podemos ver várias harmônicas geradas pela pista externa do rolamento NU-322. No modo aceleração a falha é mais visível.

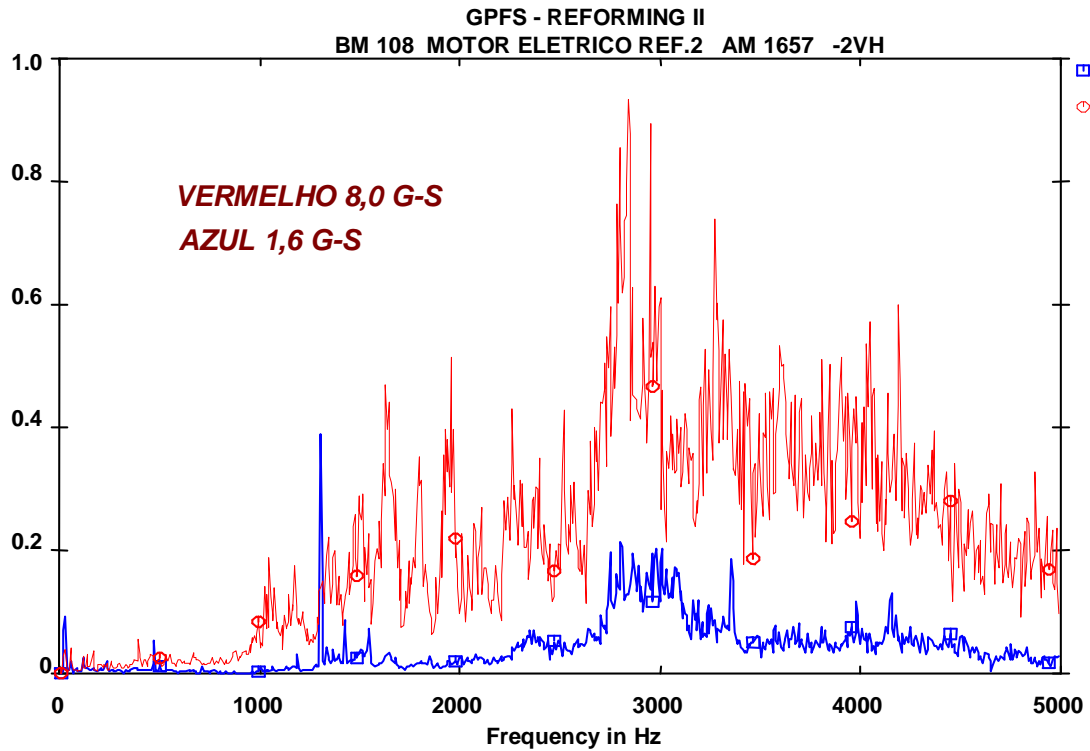
COMPARAÇÃO DO ROLAMENTO VELHO X NOVO
GRÁFICO EM VERMELHO ROLAMENTO VELHO,
GRÁFICO EM AZUL ROLAMENTO NOVO.

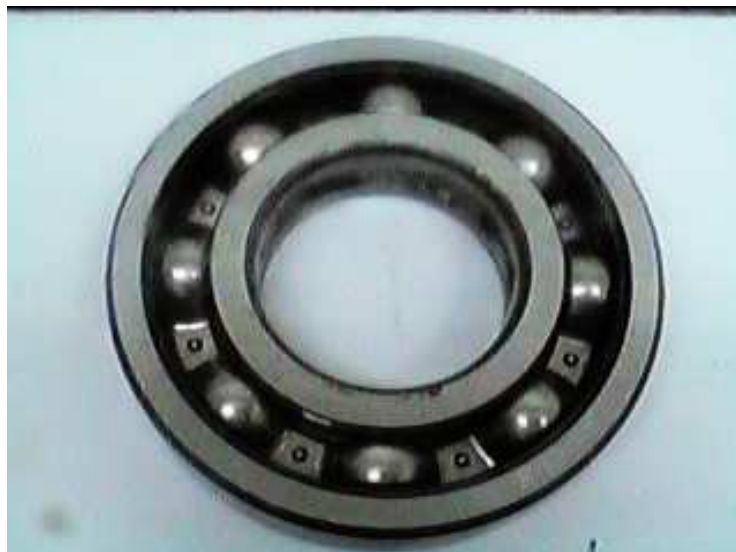
ROLAMENTO LADO DA VENTONINHA SKF-6316 EM CONDIÇÕES NORMAIS

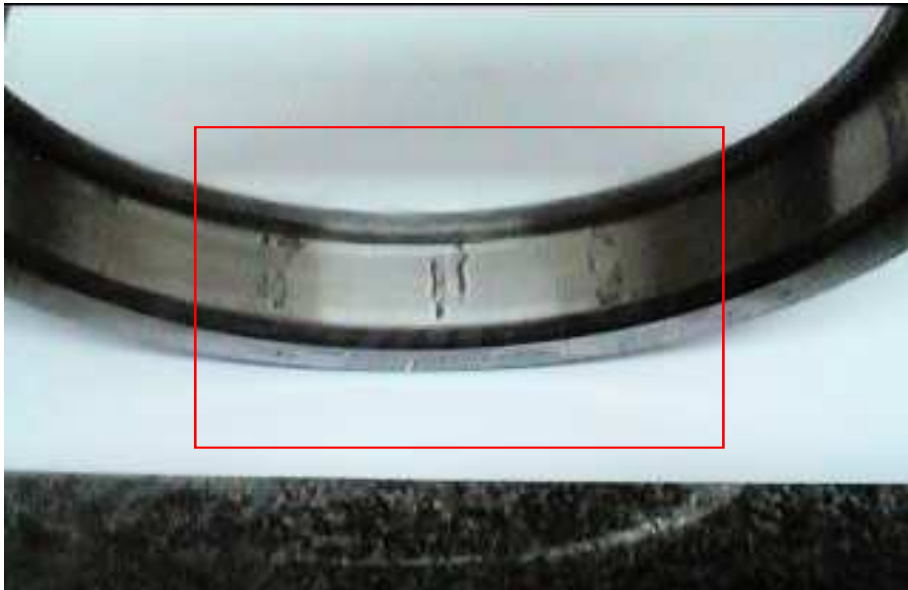
PISTA EXTERNA DO ROLAMENTO NU-322 APRESENTANDO SINAIS DE OXIDAÇÃO.

A falha ocorreu em função dos componentes internos permanecerem por um longo período na mesma posição.

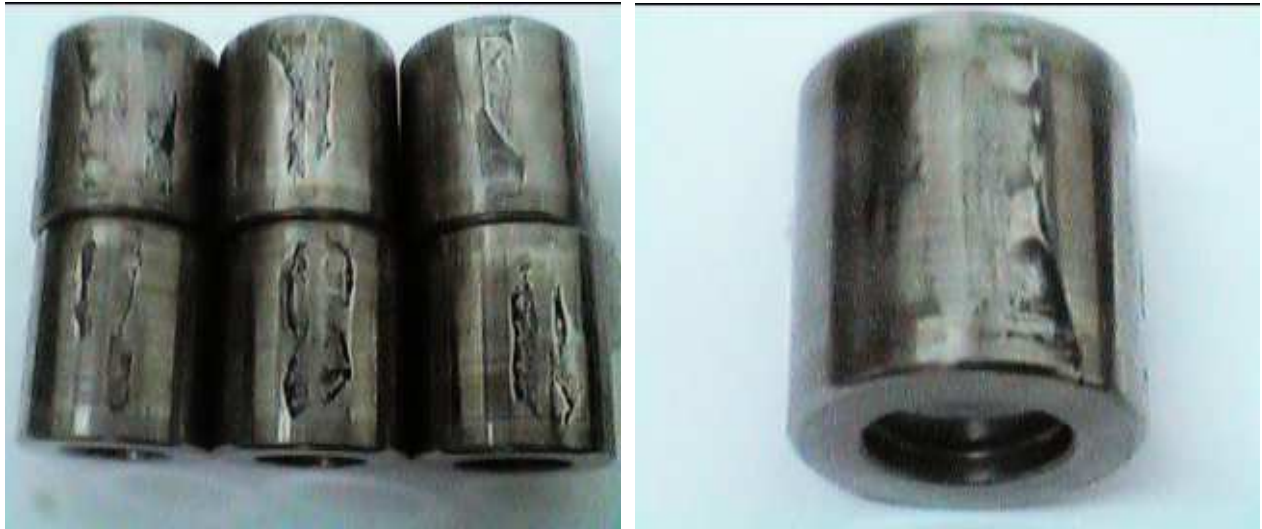
ROLOS DO ROLAMENTO NU-322 APRESENTANDO OXIDAÇÃO E DESCASCAMENTO
