FALHA PREMATURA EM MOTOR ELÉTRICO

RESUMO

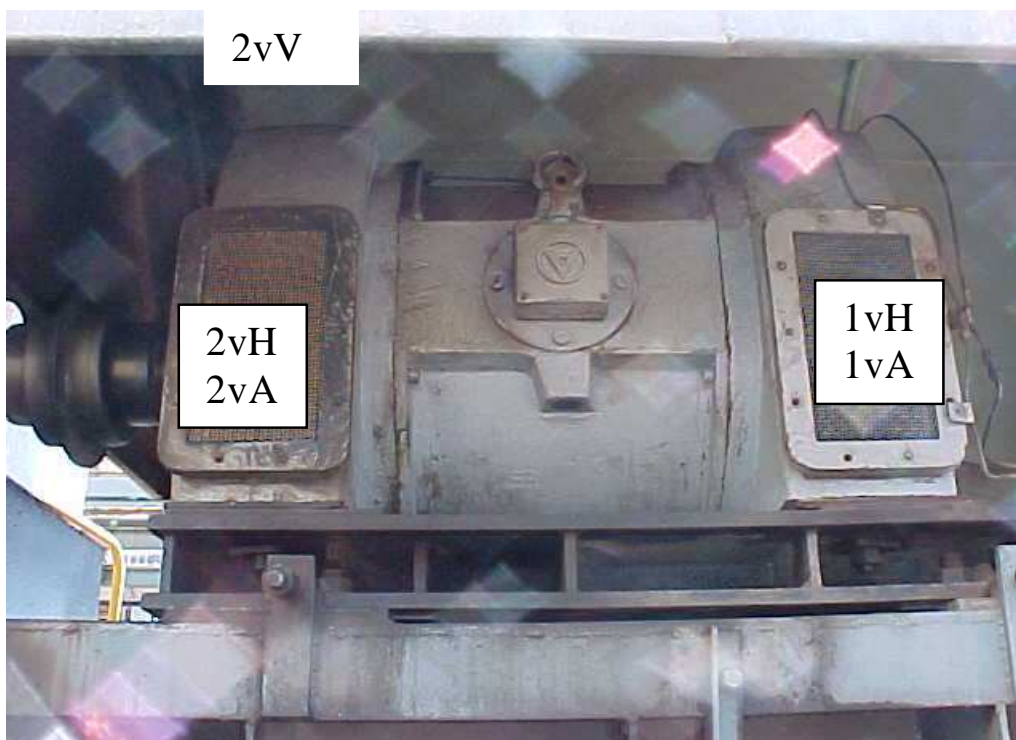
Foram realizadas medições e análise de vibrações no Motor Elétrico em vários pontos pré-definidos, conforme desenho a abaixo.

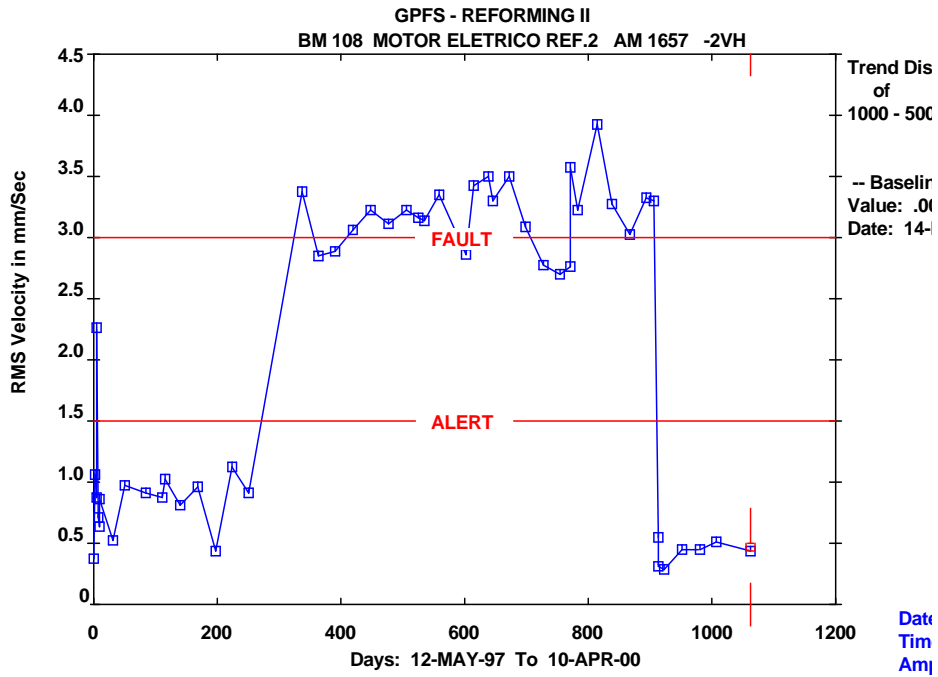
FAIXA de 1000 a 5000 Hz

Com a substituição do rolamento os níveis de vibração na faixa entre 1000-5000 hz diminuíram de 3,373 para 0,400 mm/s e o rolamento retirado foi desmontado para análise em bancada. Ficaram caracterizados sinais de oxidações e pontos com descascamento.
